ns#306/2020/trf

Venezia, 13 dicembre 2020

CERTIFICATO DI VALUTAZIONE

ILARIA LUCA – RV 06696

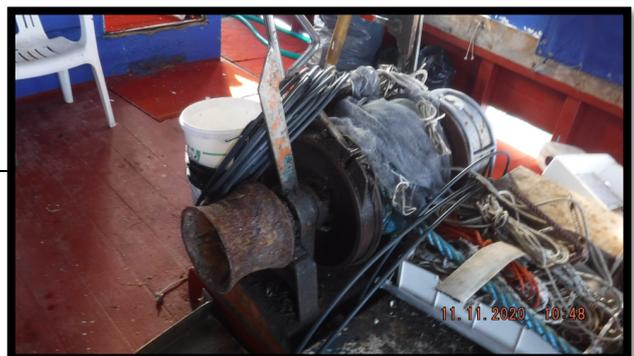
Sul piano di coperta si apre l'osteriggio di macchina ed è presente un verricello non funzionante in evidente stato manutentivo carente (campana ed ingranaggi ossidati).

-	Carteggiatura, pittura, antivegetativa e pitturazione	Nr	1	1.500,00	0	1.500,00 22
-	Sostituzione zinchi	Nr	1	425,00	0	425,00 22
-	Revisione vaglio e verricello	Nr	1	820,00	0	820,00 22

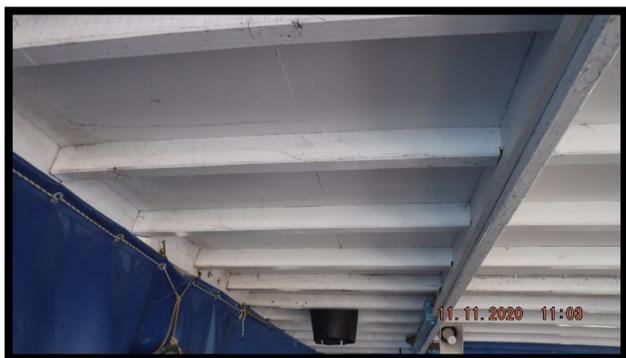
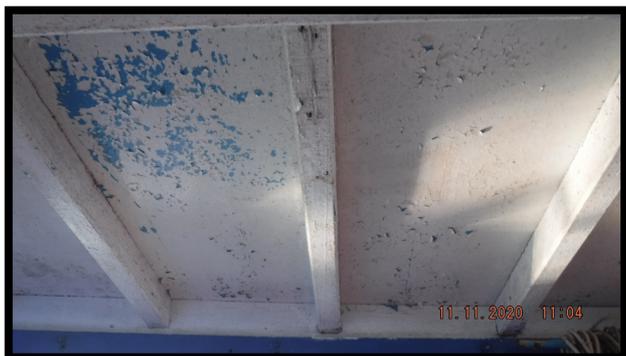
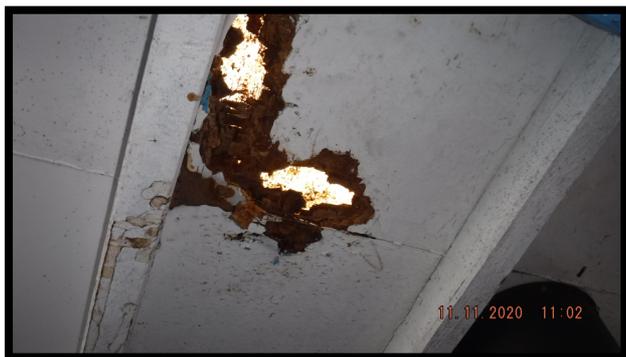
Lo stato manutentivo delle strutture e delle sovrastrutture appare precario, con fratture (cielo sovrastruttura), crepe dei comenti e distacchi del fasciame.

Visibile accesso di acqua in sentina.

-	Traino nel nostro cantiere	Nr	1	400,00	0	400,00 22
sandy	Alaggio e varo	Nr	1	280,00	0	280,00 22
-	Pulizia carena	Nr	1	430,00	0	430,00 22
-	Sostituzione parti fasciame e calafataggio	Nr	1	5.500,00	0	5.500,00 22

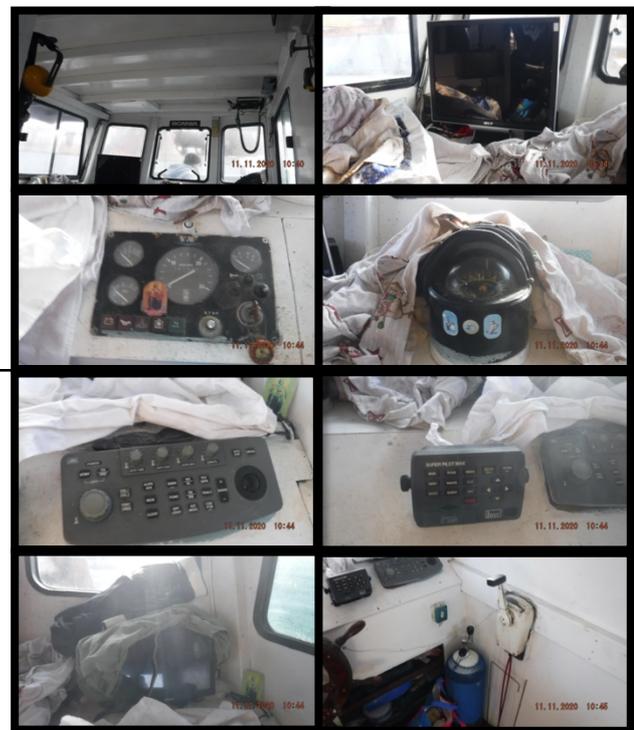
La tuga, in carenza stato manutentivo, presenta infiltrazioni.

-	Sostituzione prese a mare e valvole a sfera	Nr	1	516,00	0	516,00 22
-	Assistenza collaudo Rina	Nr	1	200,00	0	200,00 22
-	Rifacimento tettoia e plasticatura	Nr	1	6.000,00	0	6.000,00 22

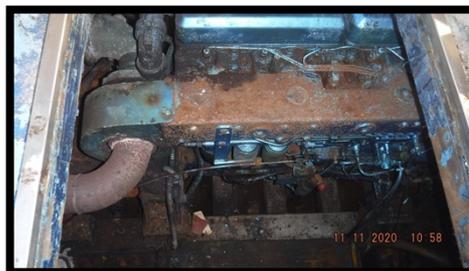
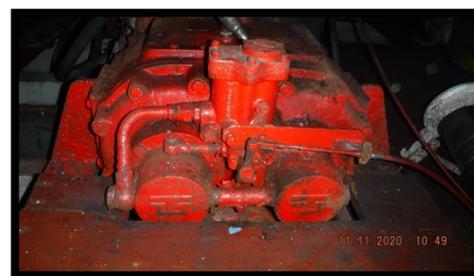
Alimentato da serbatoio in acciaio con capacità pari a 700 lt, versa in palese stato di ossidazione diffuso, non

funzionante ed evidenzia la necessità di revisione allo scopo di ripristinarne, ove possibile, l'efficienza.

-	Sostituzione crociera nodo cardano	Nr	1	450,00	0	450,00 22
-	Revisione pompa iniezione, sostituzione iniettori e cambio olio e filtri motore	Nr	1	3.500,00	0	3.500,00 22

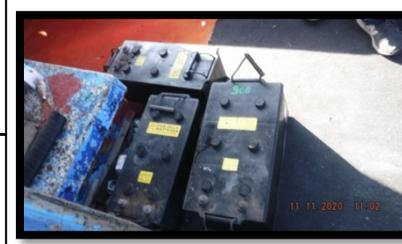
Impianto elettrico - Alimentato da due batterie di accumulatori da 12 V in cc, 200 Ah e da generatore a ca da 380 V, necessita di revisione, ripristino e sostituzione di cavi, cablaggi e collegamenti.

-	Sostituzione batterie	Nr	1	520,00	0	520,00 22

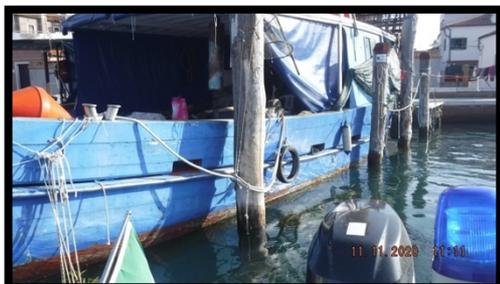
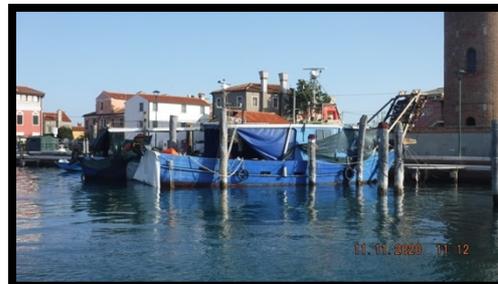
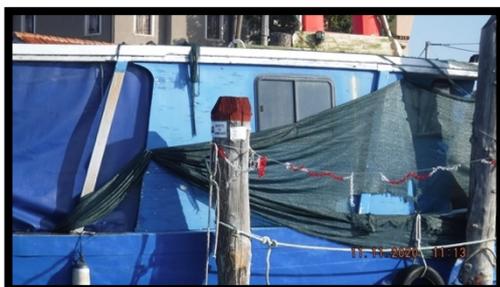
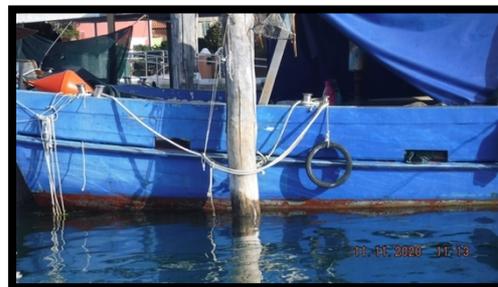
Impianto di esaurimento - Costituito da sistema a branchetti per l'intera area di sentina necessita di revisione volta alla ripresa della navigazione ed al conseguimento delle certificazioni di sicurezza.

necessita di ripristino e collaudo per la ripresa dell'ordinaria operatività.
