ns#306/2020/trf

Venezia, 13 dicembre 2020

CERTIFICATO DI VALUTAZIONE

ILARIA LUCA – RV 06696

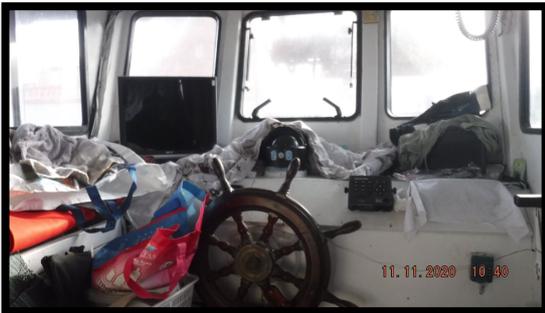
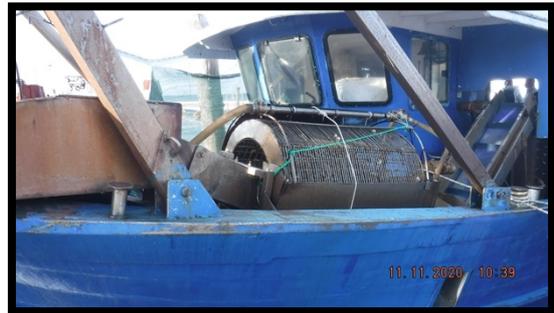
POSTO DI COMANDO

Dall'interno la visibilità è buona su tutti i lati.

All'interno della tuga sulla plancia di comando a partire da sinistra sono sistemati:

- monitor Radar;
- bussola Riviera White Star (vuota);
- quadro controllo apparato motore;
- ruota di timone;
- comandi GPS JMC;
- comandi Radar;
- monitor LCD;
- monoleva comando apparato motore.

La tuga, in carenza stato manutentivo, presenta infiltrazioni.
